Calles Klimp 8

Tillbyggnad samt verksamhetsändring från kontor till lägenheter

PM Risk

Avstånd till tunnelbanespår

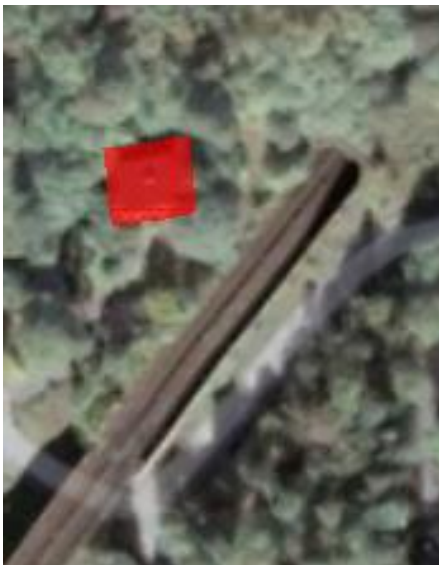
Figur 1. Byggnadens placering i förhållande till tågspår och tunnel.

I samband med ombyggnationen byggs det även en tillbyggnad. Tillbyggnaden medför att byggnaden hamnar närmare tågspåret än tidigare. Efter tillbyggnadens färdigställande är huset som närmast placerat cirka 9,5 meter från tågspåret. Tidigare har närmaste punkten på huset varit placerad cirka 15 meter från tågspåret.

Se figurer nedan för byggnadens placering i förhållande till tågspåret och nära belägen tunnel.

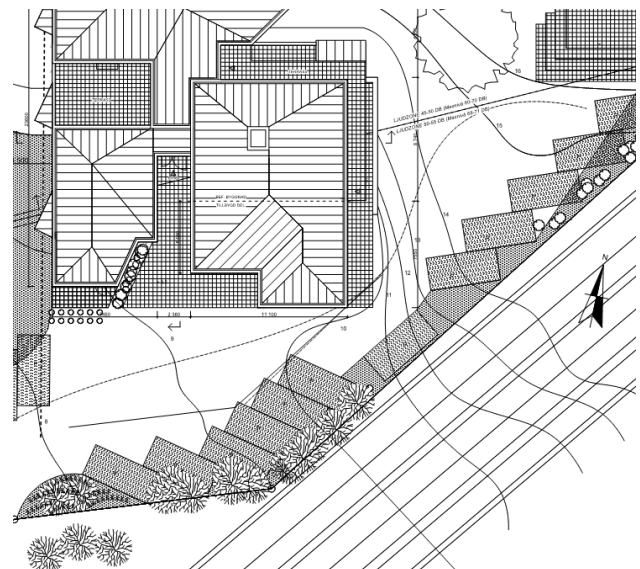
Figur 2. Byggnadens placering i förhållande till spåret.
